Der interessante Schadensfall

Ein Übel kommt selten alleine

Wenig Freude hat der Parkettleger, wenn im Gutachten noch andere Fehlleistungen aufgetischt werden, als jene, die zur Diskussion führten. Bei einem Eiche-Massivparketts kamen zu großflächigen Ablösungen noch oberflächige Verfärbungen an den Stirnstößen.

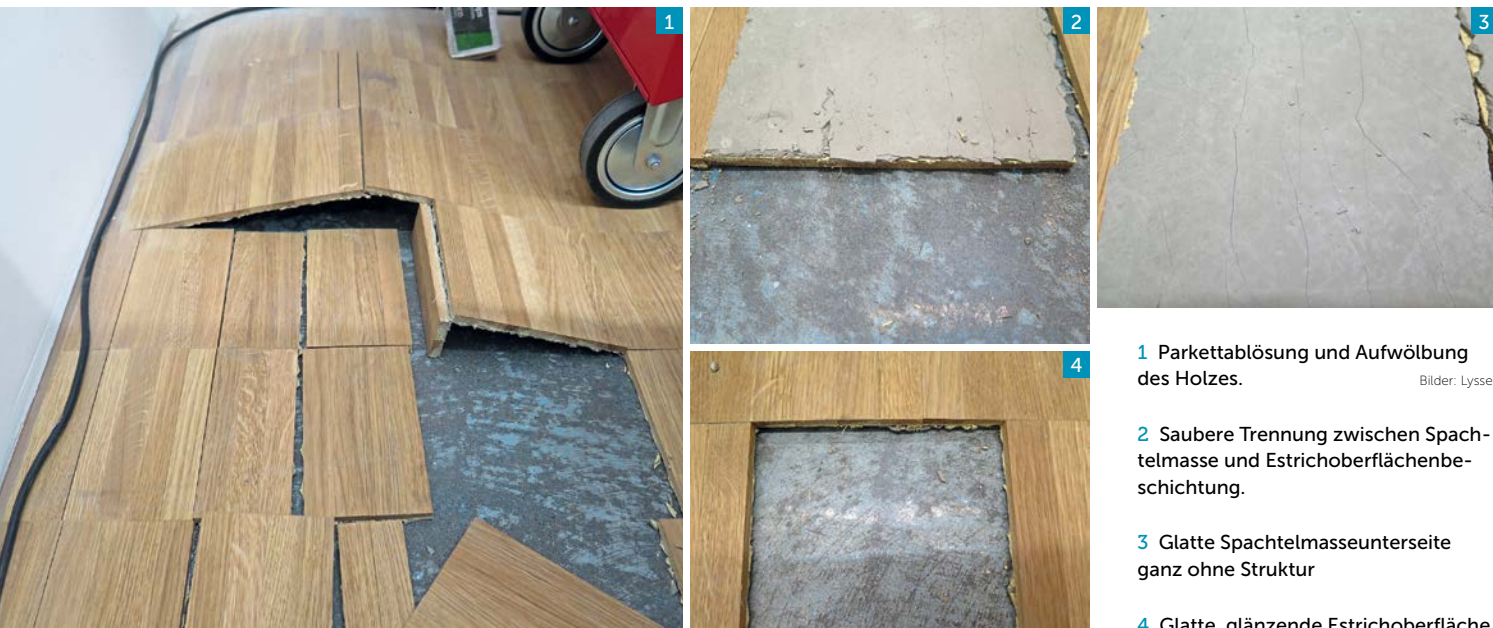
1 Parkettablösung und Aufwölbung des Holzes.

2 Saubere Trennung zwischen Spachtelmasse und Estrichoberflächenbeschichtung.

3 Glatte Spachtelmasseunterseite ganz ohne Struktur

4 Glatte, glänzende Estrichoberfläche.

Beim ausgebrochenen Parkett, wie auch bei weiteren Kontrollöffnungen durch den Gutachter, wies das Holz unterseitig den gesamten Klebstoff und eine nur sehr dünne Schicht Spachtelmasse von etwa 0,5 mm Einbaustärke auf. Die drei Elemente lagen ordentlich und fest miteinander verbunden vor. Aber die Spachtelmasse haftete nicht auf dem Untergrund. Die Unterseite der zementösen Ausgleichsschicht erschien, wie die Estrichbeschichtung, ganz glatt, hart und ohne Struktur.

Die Ursache des beanstandeten Parkettbodens im Bereiche von Ablösungen, Aufwölbungen und Ausbrüchen lag in der fehlenden Haftung der Spachtelmasse auf der Epoxivorbereitung der Estriche, welche aus unerklärlichen Gründen aufgetragen wurde. Weder im Auftrag, noch aus bautechnischer Sicht war eine Dampfbremse / -sperrung notwendig. Wäre die oberste Schicht der Imprägnierung mit Quarzsand abgestreut worden, hätte die Spachtelmasse eine mechanische Verbindung / Verkrallung erzeugen können, und das Parkett wäre auch mit der zu dünnen Spachtelmasse wohl kaum je ausgebrochen und weggefallen. Ohne Epoxigrundierung hätte eine der örtlichen Situation angepasste, auf den alten Untergrund aufgetragene Haftbrücke unter der Spachtelmasse ausgereicht.

Das Parkett erforderte über die gesamte Fläche eine Sanierung durch einen Ersatz. Nach dem Ausbruch, was sehr einfach und schnell von statten ging, und dem Entsorgen des Holzes samt Leim und Spachtelmasse, musste die Untergrundoberfläche gereinigt und anschliessend ein drittes Mal beschichtet werden, zusätzlich satt abgestreut mit Quarzsand. Darauf konnte die Spachtelmasse in einer ordentlichen und sachgerechten Minimalstärke gemäss Herstellervorgabe aufgetragen werden, bevor das neue Parkett wiederum mit einem elastischen Klebstoff aufgeleimt werden konnte. Dabei musste darauf geachtet werden, dass die Parkettelemente nicht seitlich verschoben, sondern ausschließlich von oben in das nasse Kleberbett eingelegt wurden, mit ordentlichem Anklopfen danach.

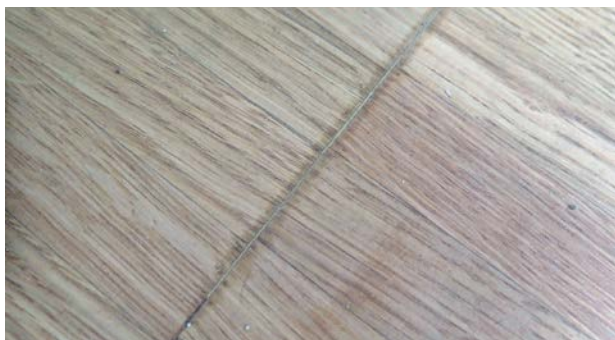
Dazu wiesen in der Parkettoberfläche viele Stoßbereiche dunkle Verfärbungen auf. Betroffen waren vor allem Stirnstöße bei den Parkettlamellen. In Längsstößen konnten nur wenige Dunkelverfärbungen festgestellt werden. Jeweils in der Mitte der Verfärbung lag ein heller Streifen vor. Dieser war weich und konnte abgekratzt werden. Auch die Dunkelverfärbungen liessen sich ohne große Kraftaufwendungen abschaben. Darunter kam das Holz sauber und ohne jegliche Verfärbungen zum Vorschein. Nur der schmale helle Streifen verblieb zwischen den Lamellen deutlich sichtbar. Mit den Verfärbungen wurden zusätzlich die Parkettverlegeelementgrößen deutlich erkennbar. Die dunklen Streifen auf der Parkettoberfläche traten meist nur rund um die Verlegeplatten auf.

Zusätzliche Fehlleistungen, welche vom Gutachter festgestellt wurden, lagen unter anderem im Bereich der Dunkelverfärbungen bei Stirnstößen in der Parkettoberfläche, als Folge von hochgepresstem, elastischem Klebstoff vor. Bei stumpf gestoßenen Parkettlamellen sollten die Verlegeelemente senkrecht von oben in den Klebstoff eingelegt und anschliessend ordentlich angeklopft werden. Niemals dürften die Elemente seitlich im Klebstoff verschoben werden, da in diesem Fall der Klebstoff beim Zusammenschieben der Elemente bis zur Parkettoberfläche hochgepresst wird und

Dunkel verfärbte Lamellenstöße.

die elastischen Eigenschaften des Klebers schlussendlich auch in geölten Oberflächen zu einer weichen Beschichtung führen, woran Schmutz haftet und Dunkelfärbungen auslöst.

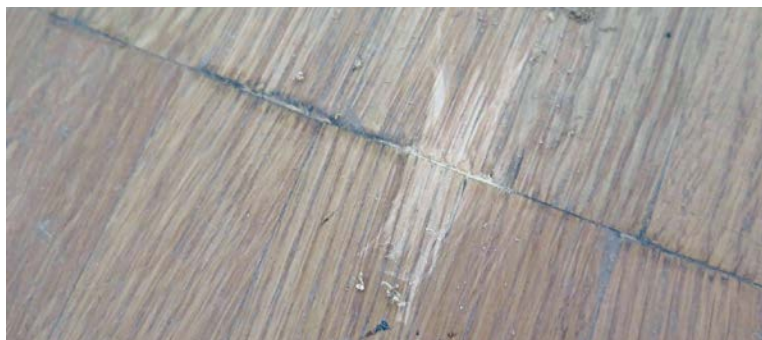
Entfernen der Verschmutzung durch Abschaben, darunter Holz ohne Verfärbung.
