Diverse Mängel nach Einbau eines 3-Schicht-Fertigparkett

Unsauber wäre geschmeichelt

Die nachfolgend beschriebene Werkleistung in einem Einfamilienhaus zeigt, wie der Branche von vermeintlichen Fachleuten ein großer Imageschaden zugefügt werden kann. Unsauber und unsachgemäß sind dabei noch schmeichelhafte Beurteilungen.

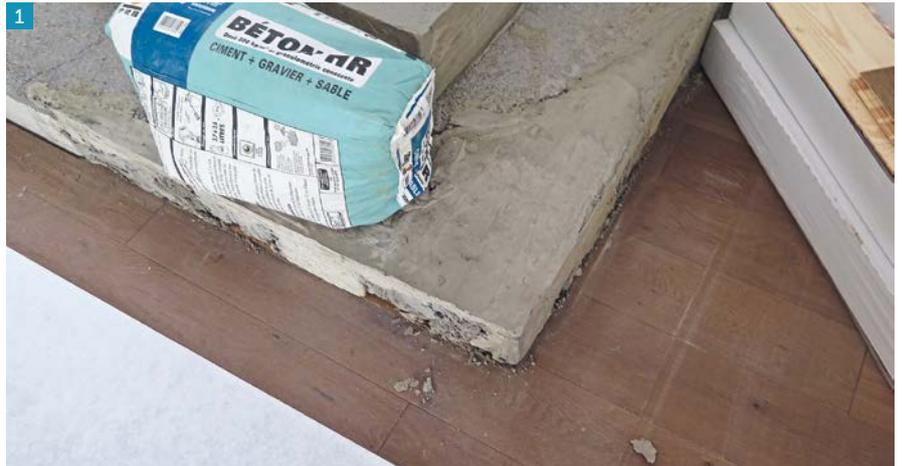
1 Direkt auf das neue Parkett betonierte Trittverlängerung.

- Auch zum Parkett hin wiesen die Sockel stellenweise größere Spalten oder Öffnungen auf. Eine Anpassung durch Anhobeln der Holzprofile erfolgte nicht.
- Auch die Stöße der Leisten waren keine Augenweide (vgl. Abb. 11 und 12).
- Trittsverlängerungen: Die zwei zuvor diagonal abgegrenzten Tritte unten, an der Treppe zum Obergeschoss und im Wohnzimmer vorliegend, erforderten auf Wunsch der Bauherrschaft eine Verlängerung. Dazu goss der „Spezialist“ Beton direkt auf das zuvor darunter montierte Parkett. Bei geringsten Bewegungen, resp. Druckbelastungen wären diese Ecken, zumindest die untere, abgebrochen (vgl. Abb. 1, S. 44))

Betreffend die Trittanpassung / -verlängerung mit Beton riet der Experte, diese nochmals zu erstellen, jedoch vorher das

Parkett zu entfernen und den Antritt auf den Estrich, besser noch auf die darunter liegende Betondecke zu gießen.

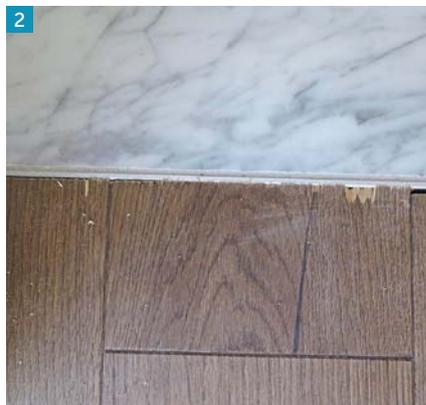
2 Sichtanschluss zu Metallabschlusschiene von Marmorboden.

- **Anschlüsse:** Gegen die Metallabschlusschienen der Marmorbodenflächen hin stand das Parkett dem Profil an. Eine Anschlussfuge lag nicht vor. Dazu wiesen die Schnittkanten am Holz Ausfransungen und weitere Unregelmäßigkeiten auf (vgl. Abb. 2, S. 44).

Alle Sichtanschlüsse erforderten eine Nachbearbeitung durch Zurückschneiden des Endbelages auf eine einheitliche praxisübliche Breite von ca. 6 - 8 mm. Das Holz durfte keine anderen Bauteile berühren, aus schalltechnischen wie auch physikalischen Gründen. Quelldruck im Parkett aus natürlicher Sommerfeuchte hätte zu Beschädigungen wie Abplatzungen an den Marmorplatten führen können.

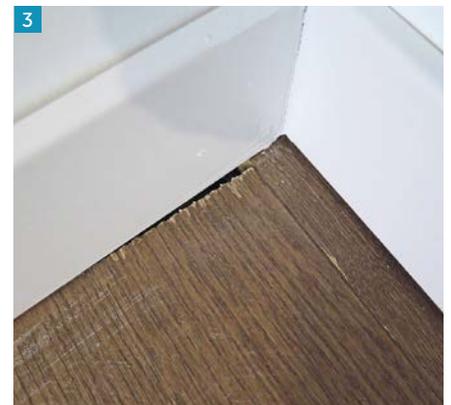
3 Zu kurz eingepasste Diele.

- In Bereichen von Wänden mit vorgesehenen Sockelleisten erfolgte eine Parkettanpassung mit zu breiten Anschlussfugen. Die Sockelleisten vermochten die Fugen nicht mehr zu überdecken (vgl. Abb. 3, S. 44).

Stellenweise mussten die Dielen auch ergänzt oder ersetzt werden, z. B. bei zu kurz eingepassten Stirnstücken. Hier war ein Ansetzen nicht möglich.

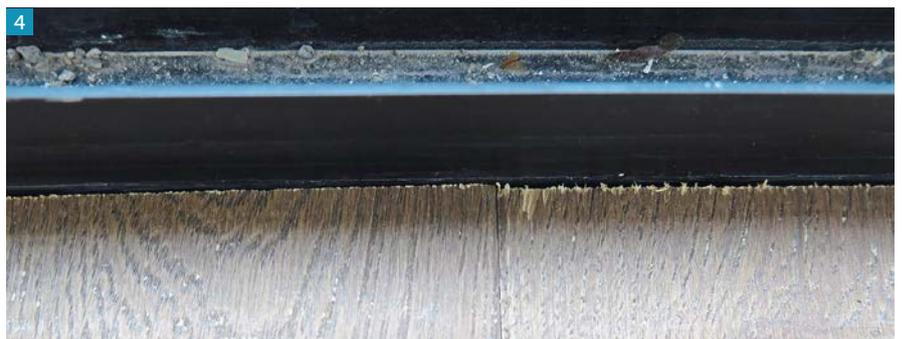
4 Unsauberer Anschnitt des Parketts zu Fensterfrontprofil.

- Zu den Fensterfronten hin zeigten sich dieselben Details wie gegen die Metallprofile vor den Marmorflächen (vgl. Abb. 4, S. 44).
- **Treppenverkleidung:** Das Holz auf der Treppe tuschierte meist beidseitig die Wände (vgl. Abb. 5).

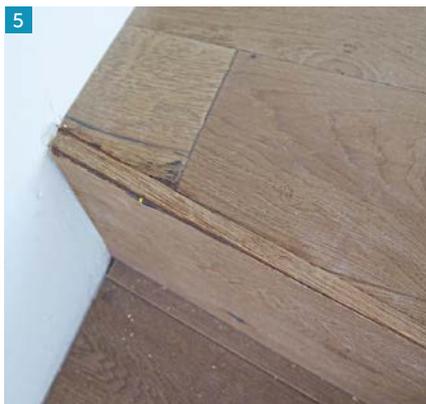
5 Satter Anstoß der Treppenverkleidung an Wand.

Die ganze Treppenverkleidung konnte ausschließlich durch einen Totalersatz korrigiert werden. Der Experte empfahl dazu, in der Werkstatt Winkelbretter vorzufertigen, welche sodann vor Ort nur noch eingeschnitten werden mussten. Am Schluss sollten auch alle Trittabdeckungen einheitlich breite Fugen beidseitig zu den Wänden aufweisen.

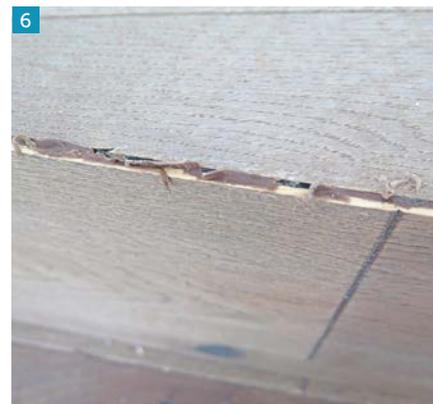
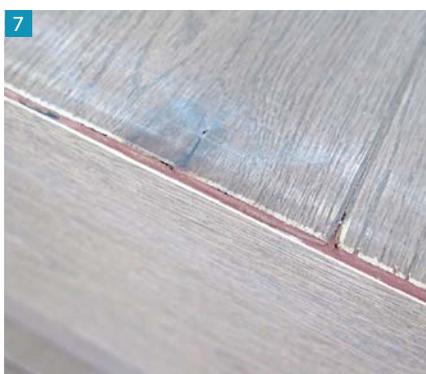
- Dazu erschienen die Zusammenschnitte von Stirnbrett und Auftritt unansehnlich sowie unregelmäßig. Die meisten Leimbereiche traten viel zu breit sowie zu gut sichtbar auf und der Kleber erschien farblich unpassend sowie stellenweise fehlend (vgl. Abb. 6 und 7).

6 „Perfekter“ Zusammenschnitt von Auftritt und Stirnbrett.

7 Detail der Treppenkante.

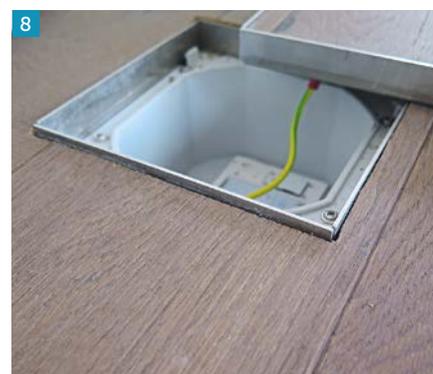
- **Elektrobodendosen:** Die Metallrahmen der Bodendosen standen dem verlegten Parkett mehrere Millimeter vor und bildeten Stolperkanten (vgl. Abb. 8).

8 Zu hoch eingebaute Elektrobodendose.

Bei den Bodendosen aus Metall mussten Fixierungen so hergerichtet werden, dass auch die Höhe zur Bodenfläche eingestellt werden konnte. Ein Überstand durfte nicht resultieren. Dazu erforderten die Parkettanschlußbretter gegen die Elektroelemente hin einheitlich breite Anschlussfugen.

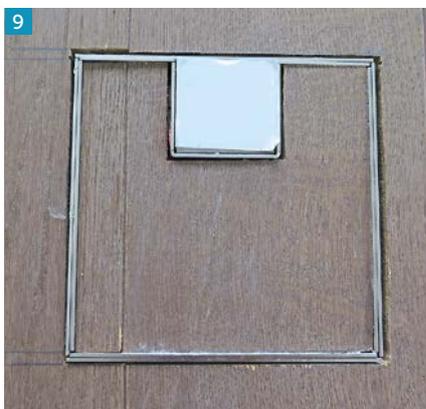
- Weiter erschienen die Kästen ungenügend befestigt. Sie ließen sich bewegen. Dass die Anschlussfugen rund um die Dosen unregelmäßig vorlagen, stellte keine Besonderheit mehr dar (vgl. Abb. 9).

9 Unregelmäßige Fuge rund um die Bodendose.

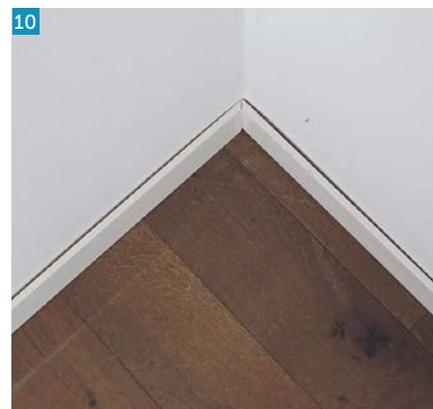
- **Sockelleisten:** Einige Leisten lagen nicht über die ganze Länge sauber an den Wänden an. Größere Öffnungen zwischen Sockelleiste und Wand waren vorliegend (vgl. Abb. 10).

10 Sockelleisten mit Fugen zu Wänden.

Die Sockelleisten erforderten ebenso einen Ersatz mit ganz neuen Leisten. Dabei mussten die Holzsockel durch Anpassen / Anhobeln den immer vorhandenen und nie vermeidbaren Unebenheiten im Parkettboden, speziell im Randbereich, angepasst werden. Der Sachverständige empfahl dazu, die Leisten durch Verschrauben zu befestigen. Unebenheiten von Wänden, diese liegen kaum je ganz gerade vor, konnten somit besser / einfacher ausgeglichen werden.

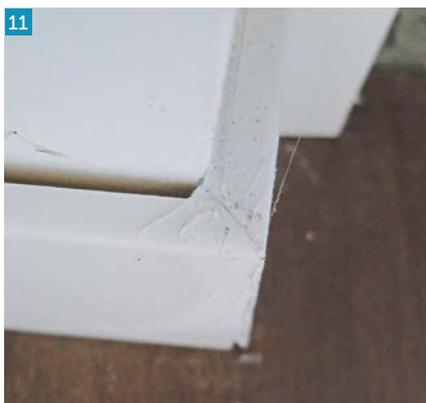
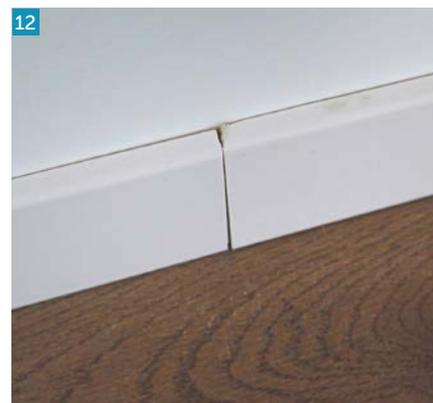
11. Eckendetail Sockelleiste „ohne Worte“.

12. Leistenstoß mit Kantenbeschädigungen.
